Damp-open repareren

JAAP VAN RIJN

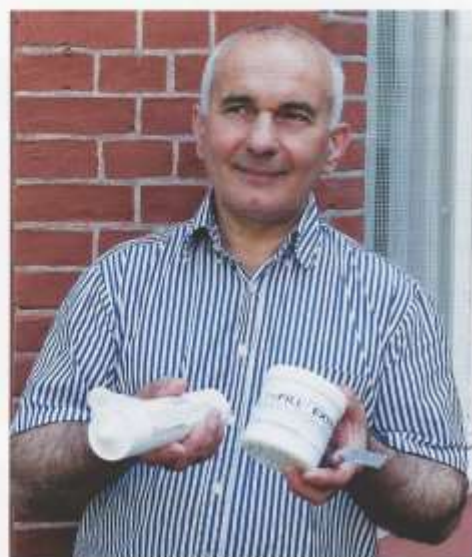
Guram Kochi: "Materialen als dampdichte, waterafstotende kit, plamuur en epoxy zijn bedacht om vocht van buiten tegen te houden. Maar ze houden ook het damptransport vanuit de woning tegen."

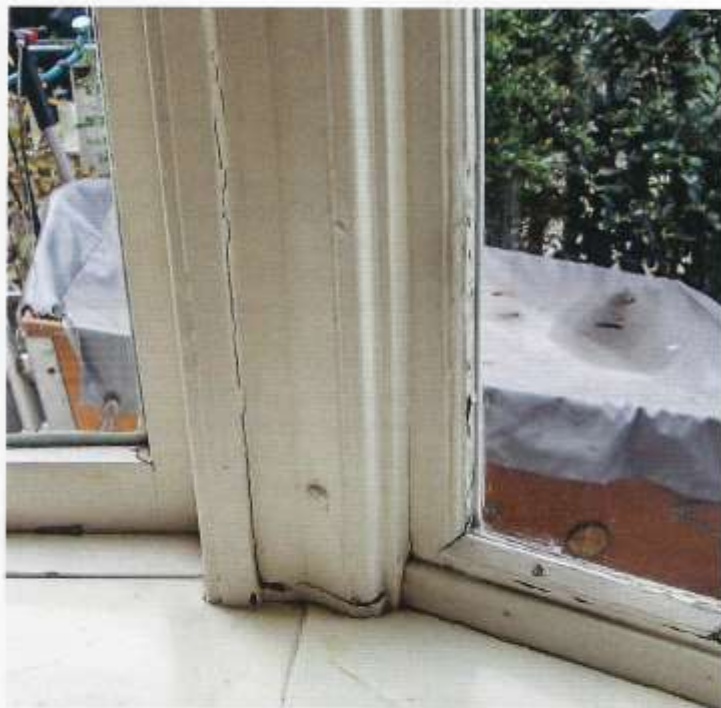
Het raam links werd destijds toevallig door de schilder niet afgekit, bij het raam rechts werd door deze schilder de gebruikelijke dampdichte beglazingskit tussen de ruit en de lat aangebracht.

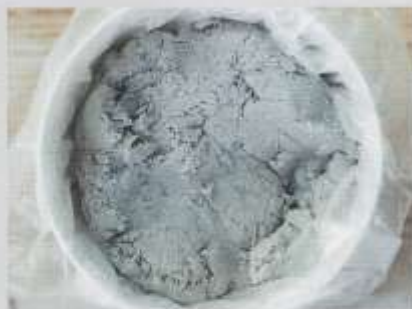
Voordelen van 1K 1toFILL universeel reparatiemiddel in vergelijking met 2K epoxy compound.

- Damp-open dus vochtophoping uitgesloten
- Universeel toepasbaar, ook als plamuur, stopverf en kit inzetbaar
- Op waterbasis
- Na verdunning inzetbaar als grondverf
- Gereedschap reinigen met water
- Lagere prijs per kilogram, geen primer nodig

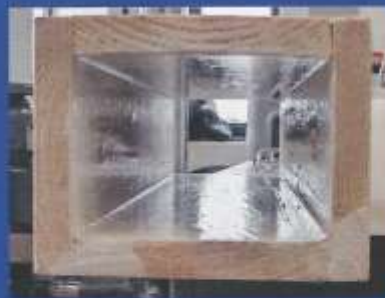
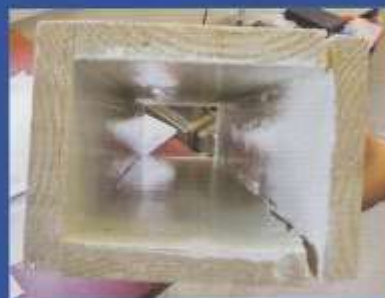
Proef met 2 soorten kit

Deze houten testkist wordt vier weken geplaatst in een Duplex Action Klimaatkamer. In de kit bedraagt de relatieve luchtvochtigheid circa 40 % en de temperatuur circa 4 °C. De omgeving van de kist kent een relatieve luchtvochtigheid van circa 100 % en een temperatuur van circa 80 °C. De twee linkernaden zijn dichtgemaakt met de damp-open prototype kit van Kochi-Van Loon, de twee naden rechts met een dampdichte acylaatkij van een bekend merk. De binnenkant werd gegrond en tweemaal afgelakt met hoogglans alkydverf. Resultaat buitenkant: zichtbare schimmelvorming rond de naad dampdichte kit, geen schimmelvorming bij de damp-open kit. Resultaat binnenkant: barst in de naad van dampdichte kit door vochtophoping. De damp-open kitnaad is nog intact.

Kochi vond dat de vakman beter materiaal verdient en ging aan de slag. Zijn idee: professionele vulmiddelen ontwikkelen die schade aan schilderwerk door vochtophoping voorkomen. Hij stelde in 2005 een theoretisch model van vochtdynamica in poreuze materialen op en leidde daaruit de eigenschappen voor vulmiddelen en kitten af. Guram Kochi ontmoette ergens in 2009 de chemicus Sander van Loon die op basis van de specificaties van Kochi een universeel damp-open reparatiemiddel ontwikkelde. Met Sander van Loon voerde Kochi een reeks proeven uit met het zelf geproduceerde damp-open prototype. De proeven toonden steeds vochtophoping bij dampdichte materialen aan (zie kader Proef met 2 soorten kit). Achter

de dampdichte, elastische kit ontstond na een paar maanden schimmel, die zichtbaar is als een zwartbruine aanslag, achter het materiaal van Kochi en Van Loon was van vervuiling geen sprake.
